Plan General de Parcent

## CATÁLOGO DE BIENES Y ESPACIOS PROTEGIDOS

Ajuntament de Parcent

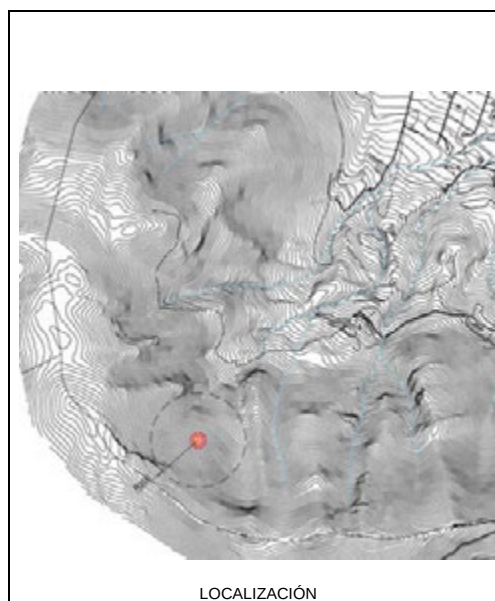
Situación: Camino de la Cova dels Coloms, a la altura de la Peña del Tambor, PRV-158

Nevera de planta circular excavada en una pronunciada vertiente orientada al N. La elevación y regularización del terreno se ha conseguido mediante la construcción de un muro y un aterrazamiento en la parte N del depósito. En un nivel inferior al de la nevera se disponen antiguos bancales contruidos en graderío. El estado de conservación de la obra es deficiente, dado que no se conservan los muros aéreos y tan sólo han quedado algunos contrafuertes que abrazarían la construcción para reducir el empuje de la cubierta. La parte interior se encuentra invadida por la vegetación (hiedra) y el fondo aparece colmatado de piedras y tierras. El pozo es de planta circular, con un diámetro de 12,30 m y una profundidad que actualmente no supera los 7 m. Su capacidad de almacenamiento sería de unos 830 m<sup>3</sup>. Las paredes emplean piedras del entorno, con ausencia de mortero en la parte inferior de la obra. La existencia de seis contrafuertes (originalmente habrían ocho), contruidos con mampostería y mortero (de 0,90 x 0,55 m de base y 2 m de altura), hace suponer que la nevera tuvo una cubierta o cúpula de mampostería. No llega a distinguirse resto alguno que indique la situación de las puertas. En la parte E y a escasos 3 m del depósito, se localizan los restos de un refugio o habitación de planta rectangular.

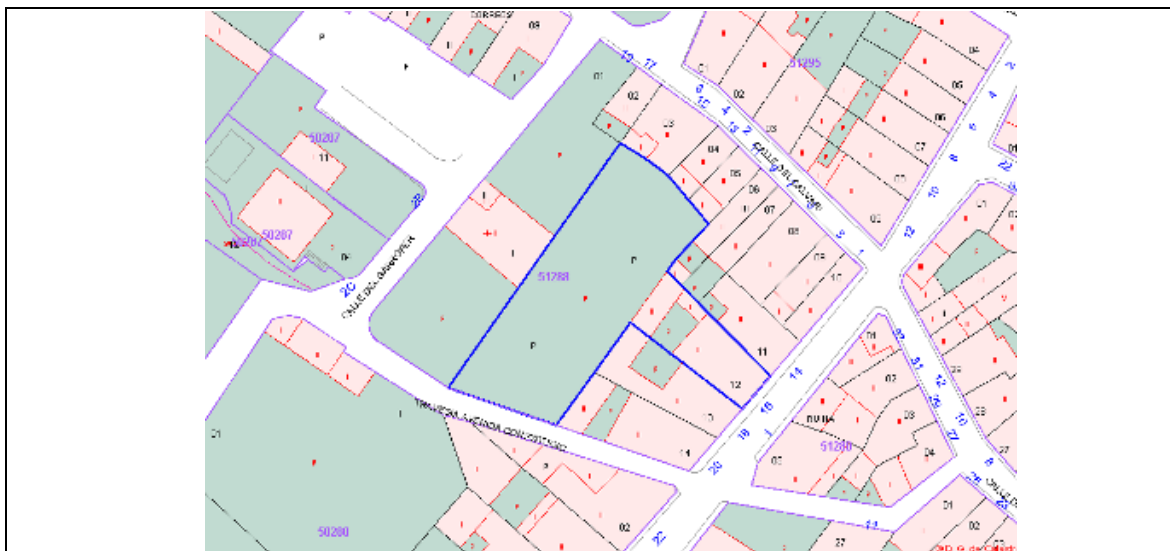
La Cova del Chileno es una cavidad dentro del casco urbano de Parcent, en el interior de un corral cuya puerta está frente al número 16 de la Avenida de Lepanto.

En las paredes se observa la existencia de esbeltos husos de corrosión, que alcanzan en varios casos el techo, con diámetros en torno al metro o metro y medio.

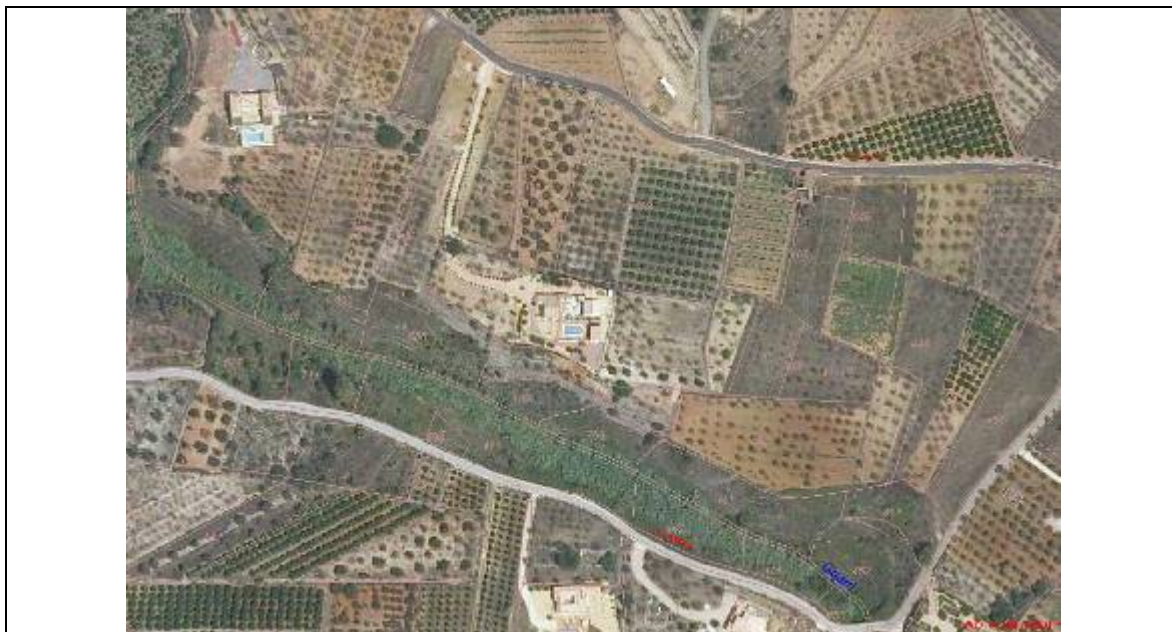
La Grieta de la Peña de los Narbones se trata de una grieta ubicada dentro del paraje Pla del Molí, frente al Abric del Banc de les Coves, en un meandro del río Gorgos, a 280 metros sobre el nivel del mar.

Se trata de una grieta de arcillas, limos y arenas con cantos sueltos.

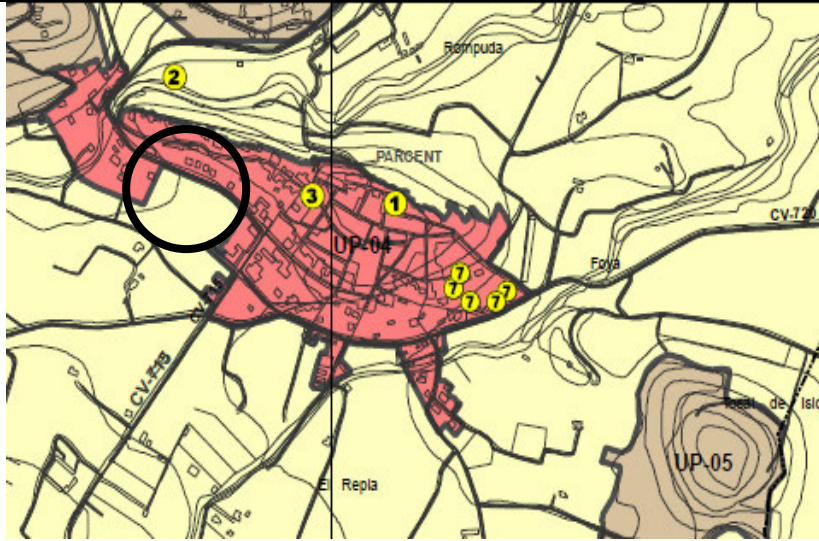
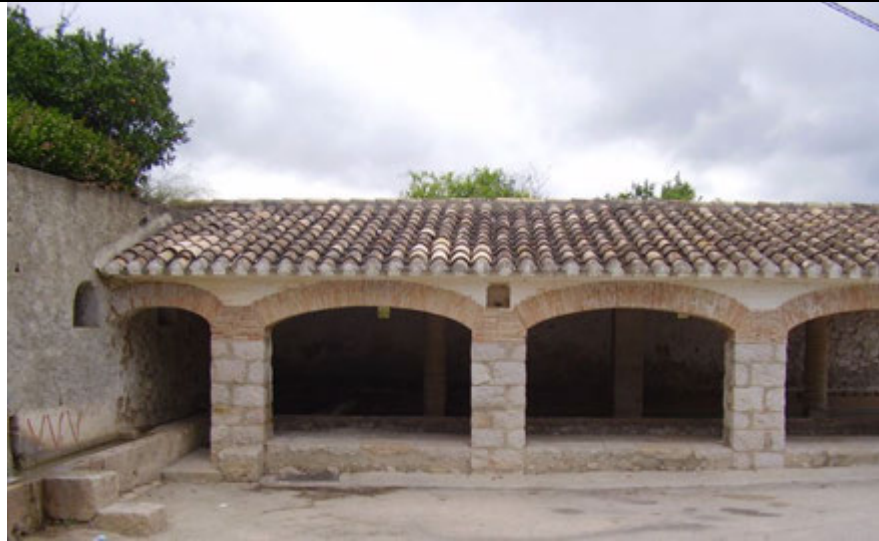
| DESCRIPCIÓN | | Construcción de planta rectangular, protegida con cubierta a dos aguas. En el interior y a un nivel inferior sobre el de la calle se ubica la pila, de forma rectangular, a ambos lados presenta dos bancos corridos inclinados con losetas de piedra picada, para el lavado de las prendas. Una acequia recorre toda la construcción desde el exterior, donde recibe el agua de una fuente. Forma parte de este conjunto, un aljibe de boca a modo de capilla, realizado en mampuesto a excepción de las jambas, que son de ladrillo, sus dimensiones y composición interior nos son desconocidas, aunque intuimos su forma acampanada. Esta construcción todavía es legado árabe, el lavadero y la fuente son de épocas posteriores | | | |

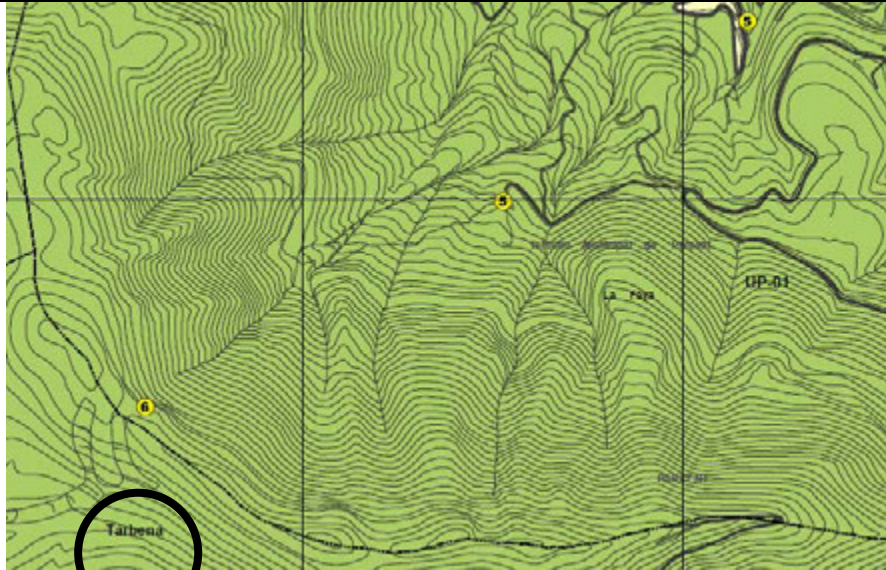
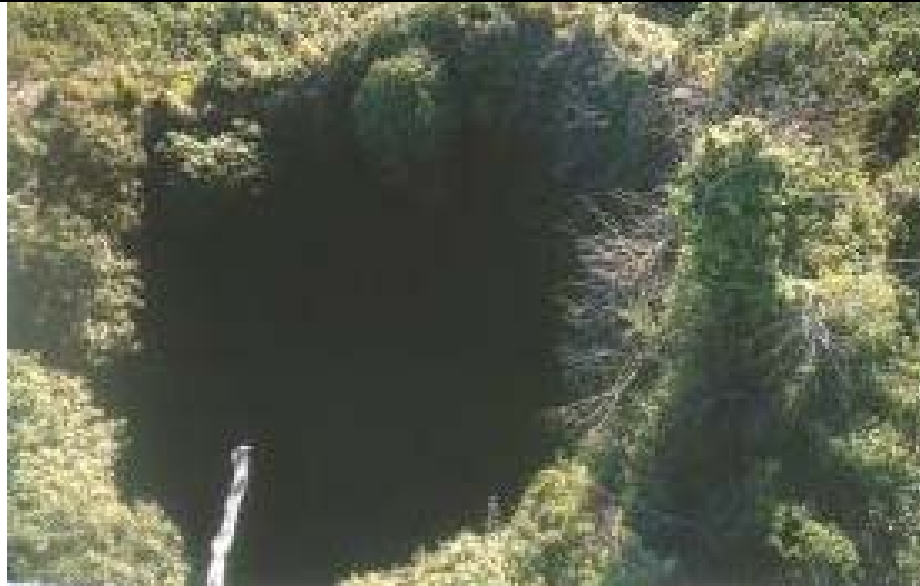
| DESCRIPCIÓN | | | Nevera de planta circular excavada en una pronunciada vertiente orientada al norte. La elevación y regularización del terreno se ha conseguido mediante la construcción de un muro y un aterramiento en la parte norte del depósito. En un nivel inferior al de la nevera, se disponen antiguos bancales construidos en graderíos. El estado de conservación de la obra es deficiente, dado que no se conservan los muros aéreos y tan sólo han quedado algunos contrafuertes que abrazarían la construcción para reducir el empuje de la cubierta. La parte interior se encuentra invadida por la vegetación y el fondo aparece colmatado de piedras y tierras. Data del siglo XVIII - XIX. | | | |

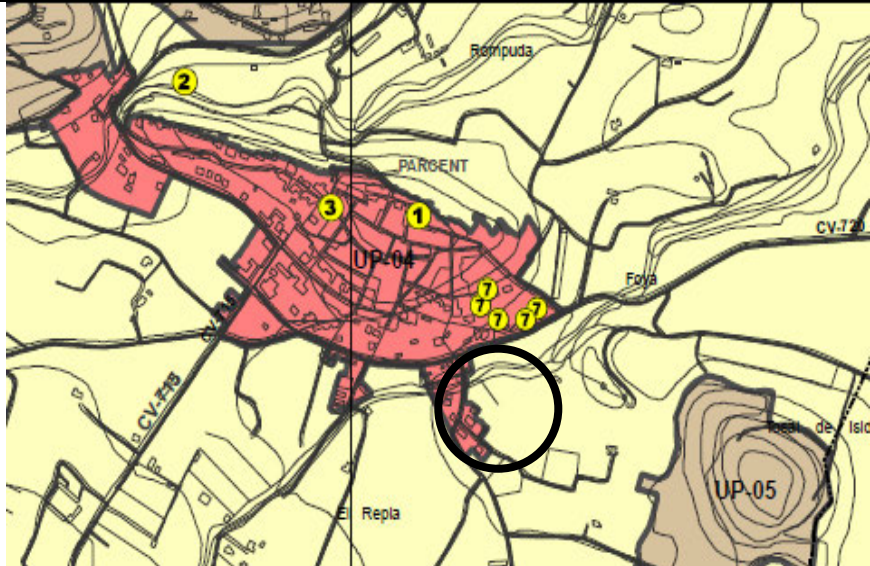
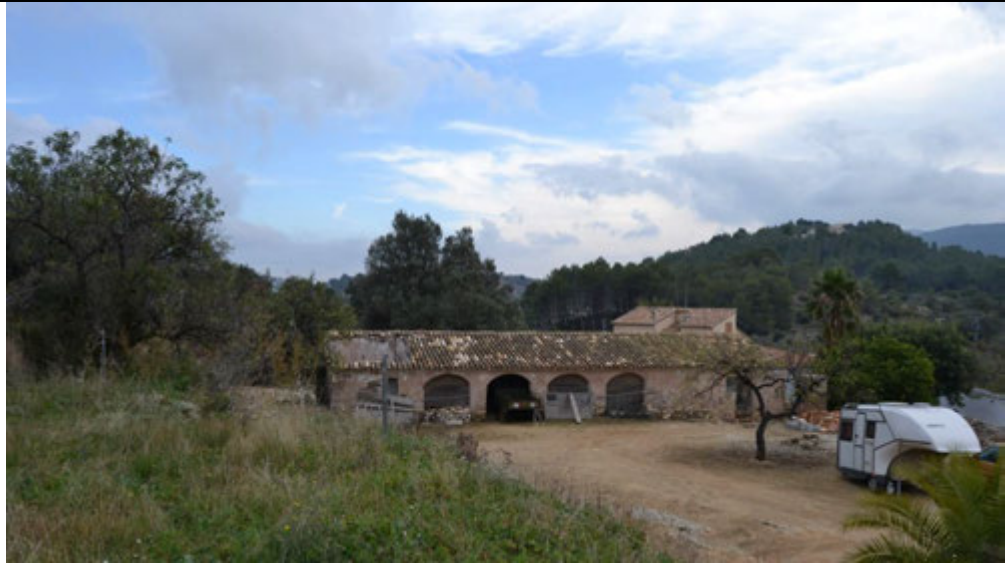
| DESCRIPCIÓN | | | Edificio de arquitectura rural tradicional, orientado a la explotación agropecuaria. Compuesto por una vivienda principal, de tipo riu-rau, cuyo interior es desconocido, al que se le adosan, por un lado, una estructura destinada al cobijo del horno y cocina, y por otro, un cuerpo longitudinal, porticado y seriado por arcos. Edificio orientado a la explotación y elaboración, para su posterior comercialización, de la pasa, que tanto renombre internacional dio a la comarca en el siglo pasado. De este modo, la estructura longitudinal adosada a la vivienda estaría destinada al secado y almacenaje del producto descrito. Algunos de estos riu-raus están inscritos en el Catálogo General del Patrimonio Cultural Valenciano como Patrimonio Agrícola | | | |
