Plan General de Parcent

## CATÁLOGO DE BIENES Y ESPACIOS PROTEGIDOS

Ajuntament de Parcent

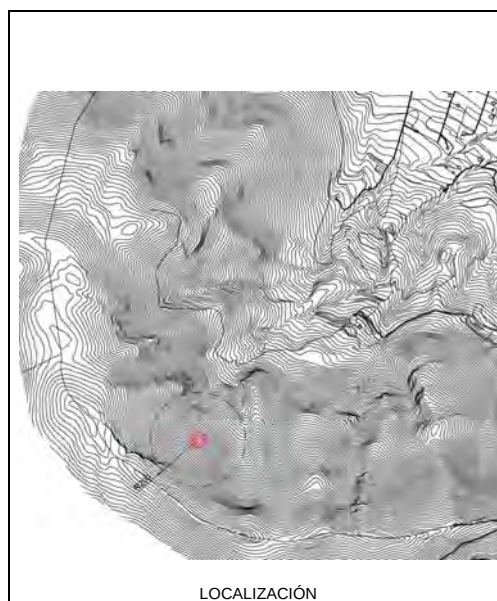
Situación: Camino de la Cova dels Coloms, a la altura de la Peña del Tambor, PRV-158

Nevera de planta circular excavada en una pronunciada vertiente orientada al N. La elevación y regularización del terreno se ha conseguido mediante la construcción de un muro y un aterrazamiento en la parte N del depósito. En un nivel inferior al de la nevera se disponen antiguos bancales contruidos en graderío. El estado de conservación de la obra es deficiente, dado que no se conservan los muros aéreos y tan sólo han quedado algunos contrafuertes que abrazarían la construcción para reducir el empuje de la cubierta. La parte interior se encuentra invadida por la vegetación (hiedra) y el fondo aparece colmatado de piedras y tierras. El pozo es de planta circular, con un diámetro de 12,30 m y una profundidad que actualmente no supera los 7 m. Su capacidad de almacenamiento sería de unos 830 m<sup>3</sup>. Las paredes emplean piedras del entorno, con ausencia de mortero en la parte inferior de la obra. La existencia de seis contrafuertes (originalmente habrían ocho), contruidos con mampostería y mortero (de 0,90 x 0,55 m de base y 2 m de altura), hace suponer que la nevera tuvo una cubierta o cúpula de mampostería. No llega a distinguirse resto alguno que indique la situación de las puertas. En la parte E y a escasos 3 m del depósito, se localizan los restos de un refugio o habitación de planta rectangular.

| DESCRIPCIÓN | | | Nevera de planta circular excavada en una pronunciada vertiente orientada al norte. La elevación y regularización del terreno se ha conseguido mediante la construcción de un muro y un aterramiento en la parte norte del depósito. En un nivel inferior al de la nevera, se disponen antiguos bancales construidos en graderíos. El estado de conservación de la obra es deficiente, dado que no se conservan los muros aéreos y tan sólo han quedado algunos contrafuertes que abrazarían la construcción para reducir el empuje de la cubierta. La parte interior se encuentra invadida por la vegetación y el fondo aparece colmatado de piedras y tierras. Data del siglo XVIII - XIX. | | | | | | | |

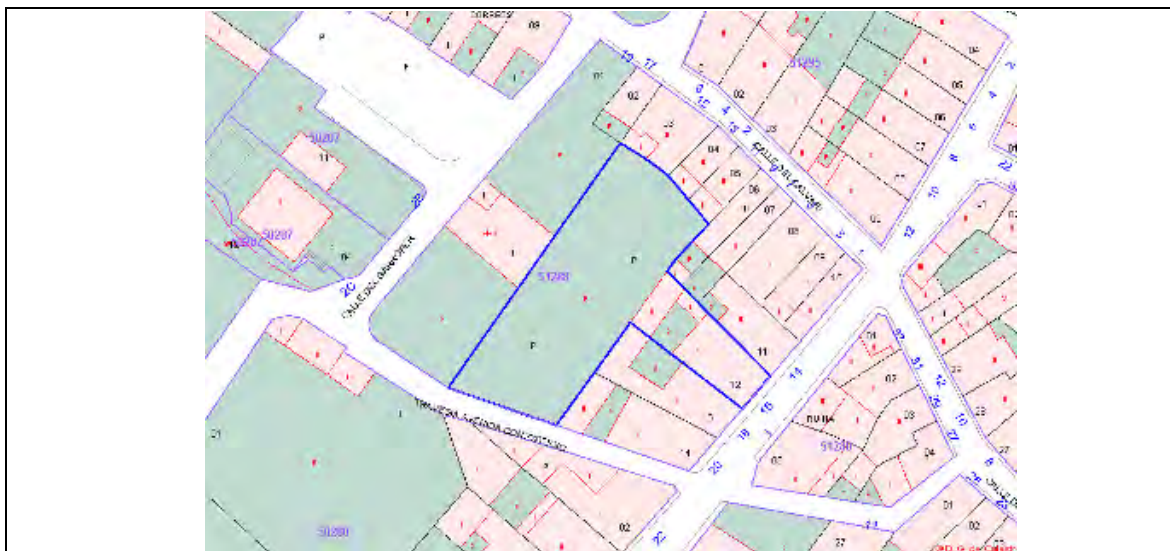
La Cova del Chileno es una cavidad dentro del casco urbano de Parcent, en el interior de un corral cuya puerta está frente al número 16 de la Avenida de Lepanto.

En las paredes se observa la existencia de esbeltos husos de corrosión, que alcanzan en varios casos el techo, con diámetros en torno al metro o metro y medio.

Un terremoto producido entorno a 1980 provocó grietas en las casa situadas sobre la cueva y hundió otra situada en la loma de enfrente.

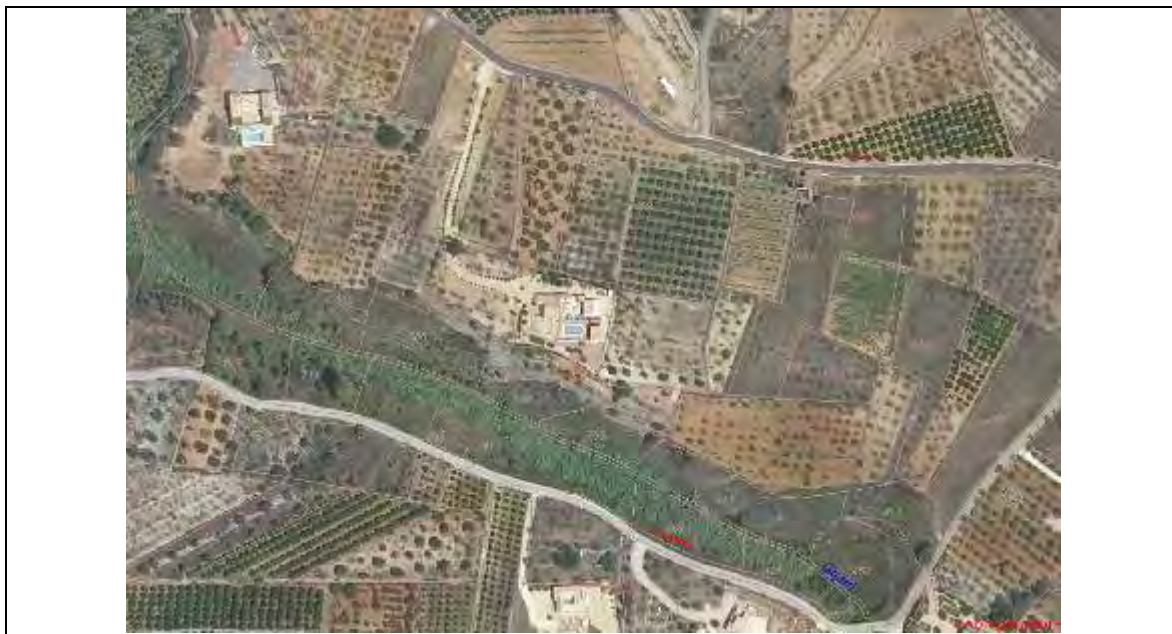
La Grieta de la Peña de los Narbones se trata de una grieta ubicada dentro del paraje Pla del Molí, frente al Abric del Banc de les Coves, en un meandro del río Gorgos, a 280 metros sobre el nivel del mar.

Se trata de una grieta de arcillas, limos y arenas con cantos sueltos.

Hubiera podido ser en el pasado una sima con entrada cenital de la que se desprendió, con posterioridad al enterramiento, una de las paredes, cayendo las rocas que la conformaban junto al lecho del río. Podría ser ello la causa de que el cráneo y el ajuar se encontraran en grietas muy cercanas, pero diferenciadas y casi al aire libre por José Soler Mulet y sus colaboradores. Hemos de suponer que la muestra de restos humanos y de ajuar es casi insignificante con la que debió existir en el yacimiento. Con la pequeña muestra que se presenta debe considerarse al yacimiento como incierto dentro del conjunto de cavidades de inhumación múltiple, no debiéndose descartar la posibilidad de que se trate de un enterramiento individual con botones con perforación en -V-.

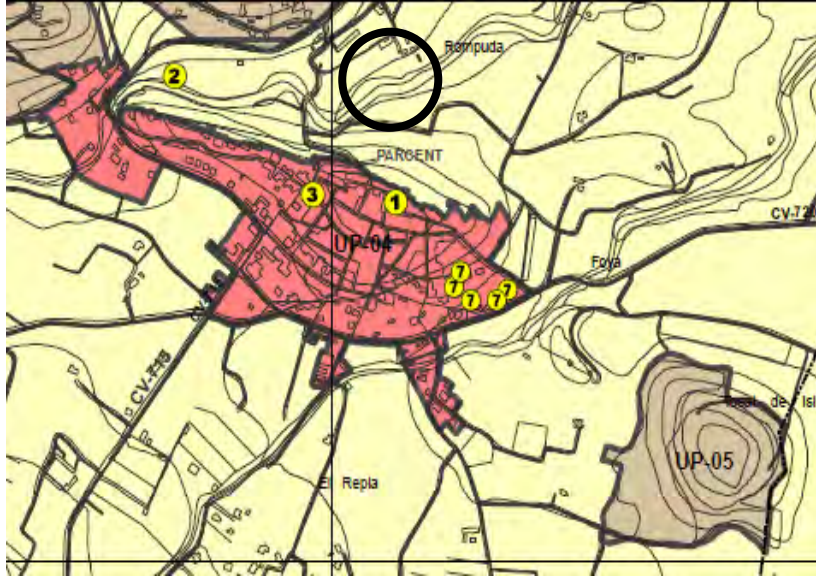
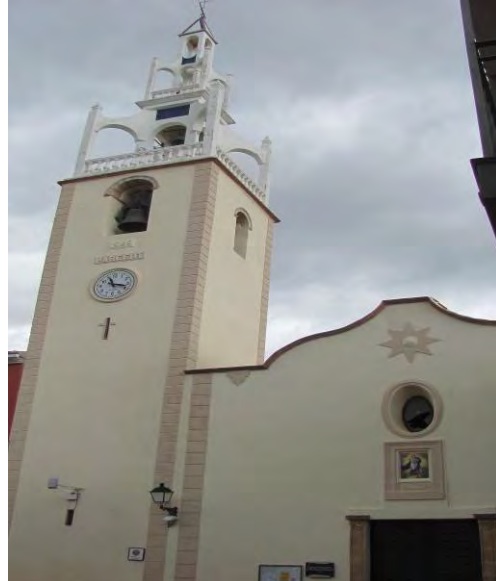
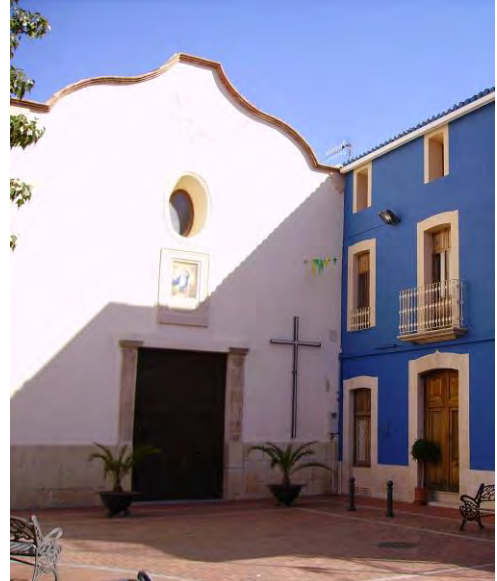
| DESCRIPCIÓN | | El actual templo religioso de Parcent se empezó a construir a partir del año 1630, sufriendo a lo largo de la historia varias intervenciones. Se trata de un edificio de planta basilical, dividido en tres naves longitudinales, siendo de menor altura las laterales, éstas se separan de la central por medio de arcos de medio punto apoyados sobre pilares cuadrangulares, la nave central se cubre con bóveda de cañón, reforzada con arcos fajones que descargan en los pilares ya mencionados. Las naves laterales se cubren con bóveda vaída y sus tramos separados por arcos de medio punto. El mismo tipo de arco separa la nave central del ábside, que alberga el retablo, una pintura mural realizada en el año 2007, última intervención llevada a cabo en el templo. A los pies de la nave central se levanta el coro sobre el zaguán de entrada a su izquierda, en un espacio cuadrado se ubica la sacristía y a su derecha la torre de planta cuadrada, construida alrededor de 1929, que alberga el cuerpo de campanas y un original remate de formas esquemáticas, levantado en 1960, imitando el modelo de la Jara, un pueblo cercano. La fachada acoge la portada principal adintelada y enmarcada por dos pilastras adosadas realizadas en piedra de Javea, únicos restos del siglo XVII. La torre del campanario alberga tres campanas, inscritas en el Inventario General del Patrimonio Cultural Valenciano. | | | |

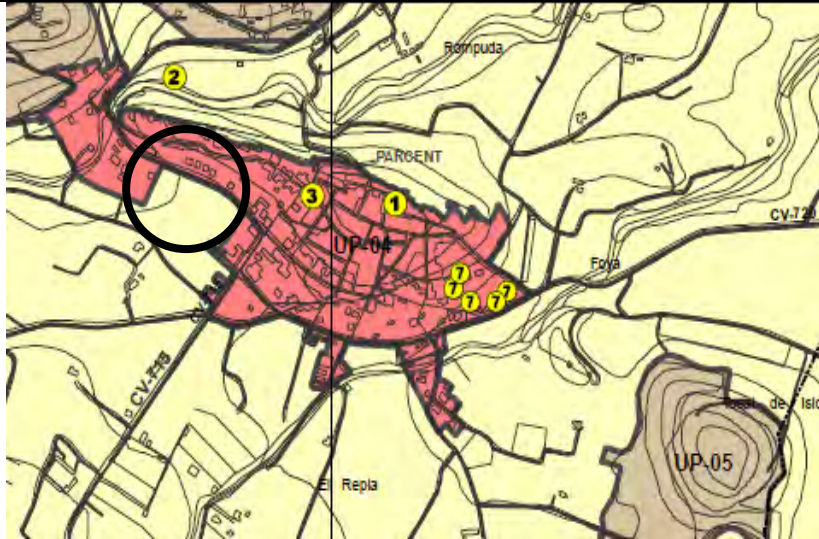
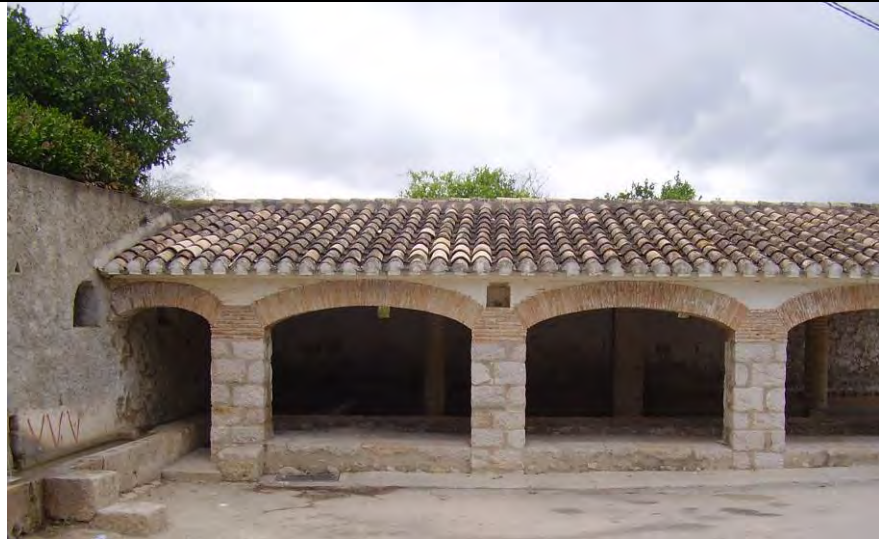
| DESCRIPCIÓN | | Construcción de planta rectangular, protegida con cubierta a dos aguas. En el interior y a un nivel inferior sobre el de la calle se ubica la pila, de forma rectangular, a ambos lados presenta dos bancos corridos inclinados con losetas de piedra picada, para el lavado de las prendas. Una acequia recorre toda la construcción desde el exterior, donde recibe el agua de una fuente. Forma parte de este conjunto, un aljibe de boca a modo de capilla, realizado en mampuesto a excepción de las jambas, que son de ladrillo, sus dimensiones y composición interior nos son desconocidas, aunque intuimos su forma acampanada. Esta construcción todavía es legado árabe, el lavadero y la fuente son de épocas posteriores | | | |

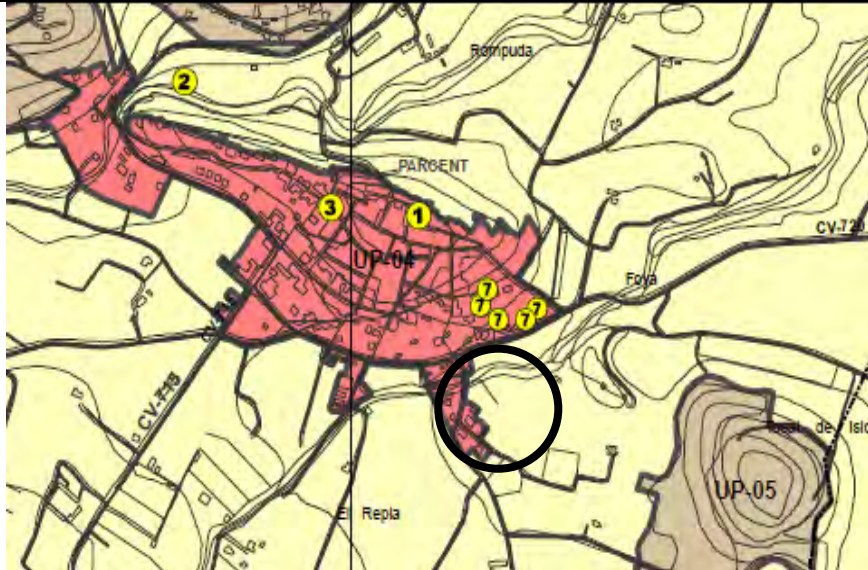
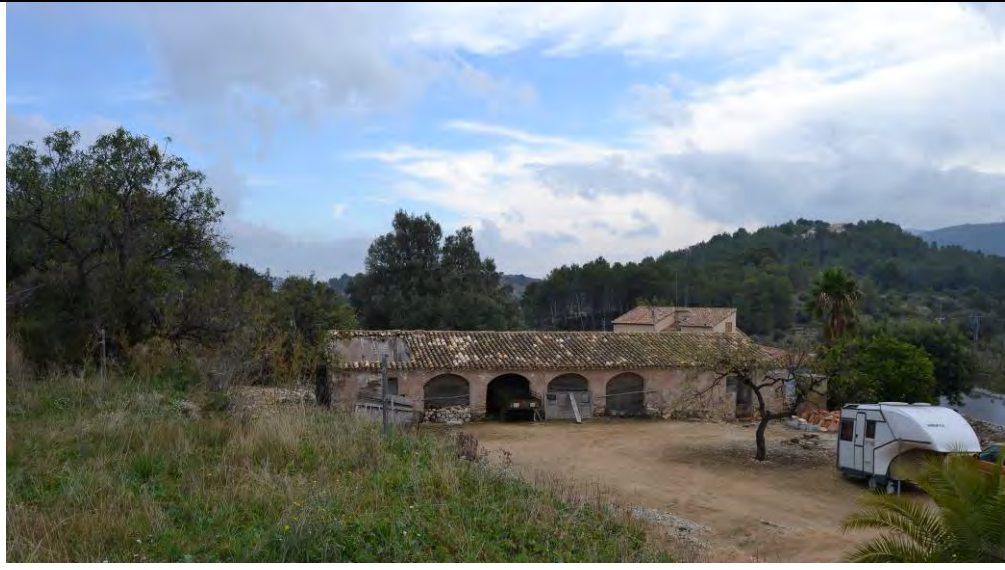
| DESCRIPCIÓN | | | Edificio de arquitectura rural tradicional, orientado a la explotación agropecuaria. Compuesto por una vivienda principal, de tipo riu-rau, cuyo interior es desconocido, al que se le adosan, por un lado, una estructura destinada al cobijo del horno y cocina, y por otro, un cuerpo longitudinal, porticado y seriado por arcos. Edificio orientado a la explotación y elaboración, para su posterior comercialización, de la pasa, que tanto renombre internacional dio a la comarca en el siglo pasado. De este modo, la estructura longitudinal adosada a la vivienda estaría destinada al secado y almacenaje del producto descrito. Algunos de estos riu-raus están inscritos en el Catálogo General del Patrimonio Cultural Valenciano como Patrimonio Agrícola | | | |
