Plan General de Parcent

## CATÁLOGO DE BIENES Y ESPACIOS PROTEGIDOS

Ajuntament de Parcent

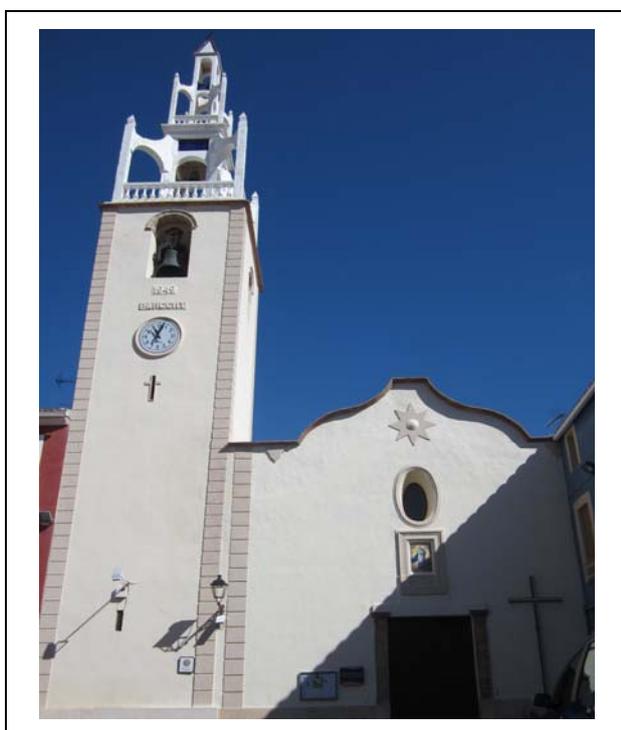
Situación: Plaça del Poble, s/n

La torre del campanario alberga tres campanas, inscritas en el Inventario General del Patrimonio Cultural Valenciano: la campana de Sant Llorenç, la campana de la Purísima Concepción y la Campana d'Hores. La campana de Sant Llorenç es de bronce y aparece decorada con una cruz, la imagen de la Virgen dl Pilar, marca del fundidor, inscripción y rematada con decoración de guirnaldas vegetales. La campana de la Pursísima, presenta influencias modernistas decorada, también con guirnaldas florales, rostros de ángeles, una cruz, la marca de la fundición, una inscripción y el anagrama de la Virgen. Por último la campana d'Hores, es la que mayor valor patrimonial representa. La campana es de bronce y carece de inscripción pero sí que presenta ornamentación, una cruz y un escudo de cuatro barras, corona y ramos de laurel. El funcionamiento de las dos primeras campanas es manual a través de cuerda mientras que la d'Hores cuenta con un martillo exterior de gravedad, en desuso.

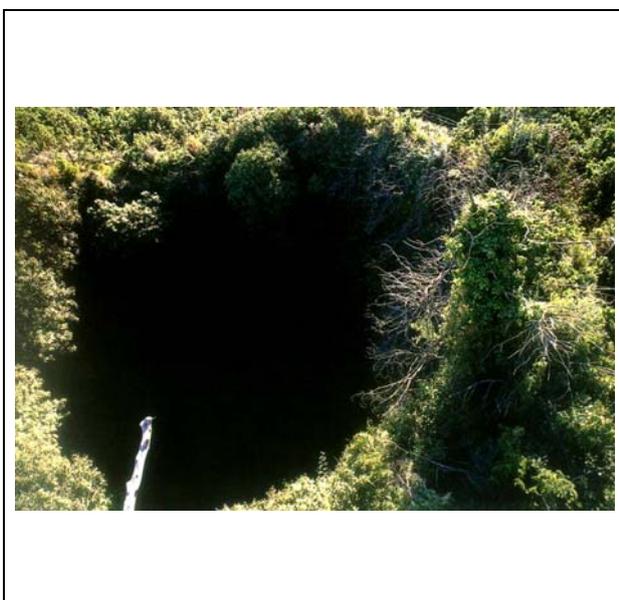
Situación: Camino de la Cova dels Coloms, a la altura de la Peña del Tambor, PRV-158

HISTORIA: Nevera de planta circular excavada en una pronunciada vertiente orientada al N. La elevación y regularización del terreno se ha conseguido mediante la construcción de un muro y un aterrazamiento en la parte N del depósito. En un nivel inferior al de la nevera se disponen antiguos bancales construidos en graderío. El estado de conservación de la obra es deficiente, dado que no se conservan los muros aéreos y tan sólo han quedado algunos contrafuertes que abrazarían la construcción para reducir el empuje de la cubierta. La parte interior se encuentra invadida por la vegetación (hiedra) y el fondo aparece colmatado de piedras y tierras. El pozo es de planta circular, con un diámetro de 12,30 m y una profundidad que actualmente no supera los 7 m. Su capacidad de almacenamiento sería de unos 830 m3. Las paredes emplean piedras del entorno, con ausencia de mortero en la parte inferior de la obra. La existencia de seis contrafuertes (originalmente habrían ocho), construidos con mampostería y mortero (de 0,90 x 0,55 m de base y 2 m de altura), hace suponer que la nevera tuvo una cubierta o cúpula de mampostería. No llega a distinguirse resto alguno que indique la situación de las puertas. En la parte E y a escasos 3 m del depósito, se localizan los restos de un refugio o habitación de planta rectangular.

<b>DESCRIPCIÓN</b>	<p>Nevera de planta circular excavada en una pronunciada vertiente orientada al norte. La elevación y regularización del terreno se ha conseguido mediante la construcción de un muro y un aterramiento en la parte norte del depósito. En un nivel inferior al de la nevera, se disponen antiguos bancales construidos en graderíos. El estado de conservación de la obra es deficiente, dado que no se conservan los muros aéreos y tan sólo han quedado algunos contrafuertes que abrazarían la construcción para reducir el empuje de la cubierta. La parte interior se encuentra invadida por la vegetación y el fondo aparece colmatado de piedras y tierras. Data del siglo XVIII - XIX.</p>				
<b>TIPO DE ELEMENTO</b>	Cultural				
<b>VALORACIÓN</b>	<b>Preferencia ciudadana</b>	<b>Calidad paisajística</b>	<b>Accesibilidad visual</b>	<b>VALOR PAISAJÍSTICO</b>

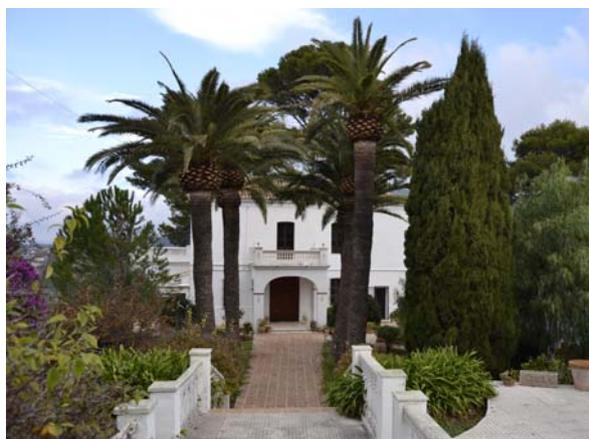
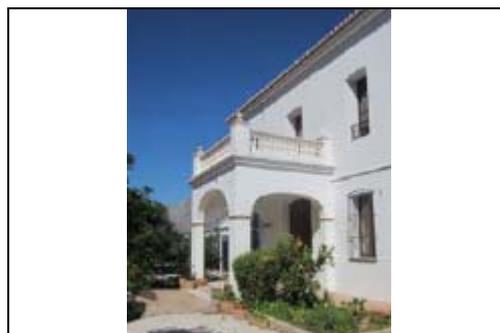
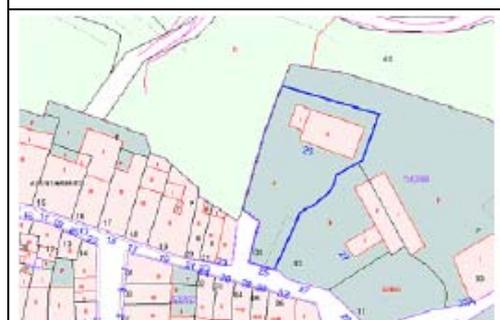
**38****1 - DENOMINACIÓN DEL BIEN****Casa d'ArNAU**

**EDIFICIO:** Construcción exenta de planta rectangular, ubicada en el centro de una finca rústica de pequeñas dimensiones. Se trata de una villa o casa de recreo, estructurada en dos plantas de altura, y con cubierta a cuatro aguas de teja alicantina o marsellesa. Presenta un ordenado aspecto exterior, con una fachada principal orientada hacia el sur y armónicamente organizada en dos cuerpos delimitados por impostas con composición ternaria de vanos alargados con arcos escarzanos, protegidos con rejería los inferiores y con balcones enrasados de forja los superiores. Centra esta fachada la puerta de acceso principal, protegida por un porche, elevado sobre pilares que conforman arcos rebajados y con cubierta plana cerrada con balaustrada de obra. En la fachada norte se repite la composición ternaria de vanos, en este caso protegidos con balaustres de obra, y el porche, de características similares al de la fachada principal. El desnivel del terreno da lugar a una planta subterránea, con pequeños vanos abiertos al exterior. Las fachadas este y oeste carecen de armonía compositiva. Remata la composición un alero corrido moldurado.

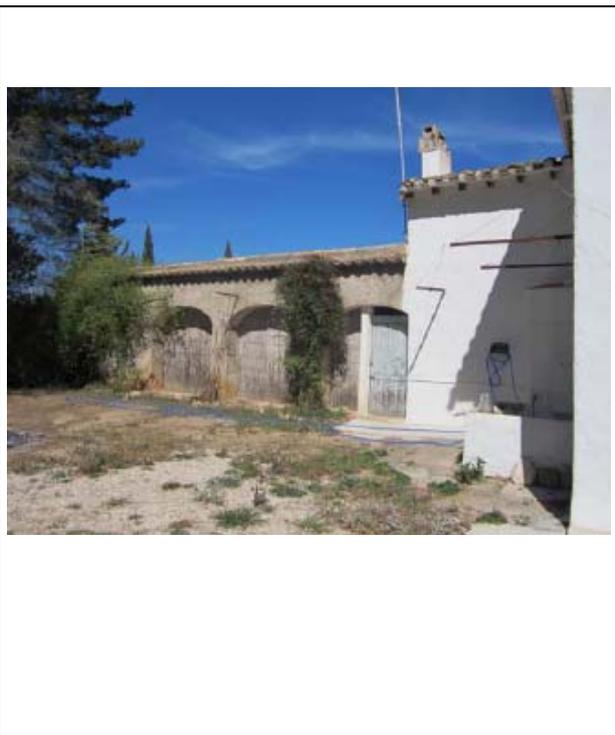
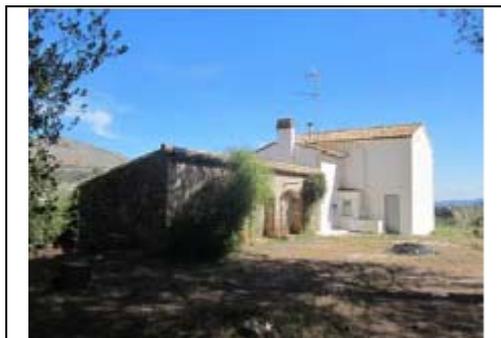
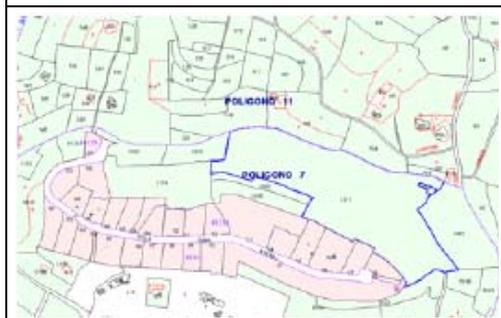
Riu-rau  
 polígono 1, parcela 3

HISTORIA: Arquitectura de carácter tradicional destinada para la producción agrícola de la uva-pasa. Se trata de una construcción de formas sencillas de planta rectangular con cubierta a dos aguas y adosado perpendicularmente a la parte posterior de una casa. Se levanta sobre un basamento de mampostería pétreo reforzado en las aristas con sillares. Se abre en el lado sur el pórtico articulado mediante cuatro arcos carpaneles rebajados, a diferencia del resto de los paños de fachada que conservan su aspecto original, esta parte ha sufrido bastantes alteraciones conservándose únicamente la estructura de los arcos. La cubierta original vierte hacia la parte posterior, algo poco observado hasta el momento en el resto de tipologías estudiadas de estas características.  
 En la fachada sur se observan añadidos de épocas posteriores como el enfoscado de cemento que oculta la fábrica original, vanos cerrados mediante muros de ladrillo y cubierta frontal con una sola hilera de teja a modo de alero volado.

ESTADO DE CONSERVACIÓN: Regular

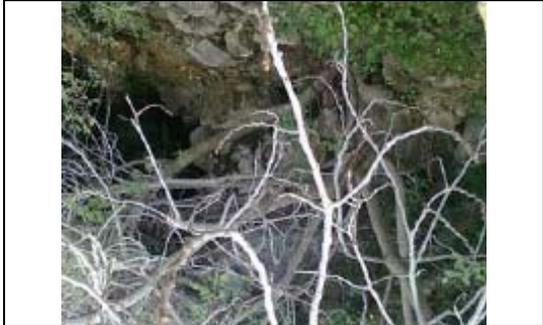
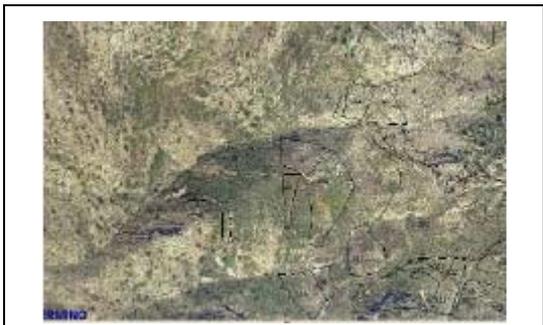
Cova dels Coloms

**HISTORIA:**                      Galería subterránea de calizas intrabioclásticas oolíticas y margas con orbitolinas, formada tras el proceso de karstificación de la Sierra del Carrascal.  
 En su interior hay presencia de agua y presenta una geomorfología con formaciones de estalactitas en las paredes del fondo de la cueva.  
 Tiene una amplia entrada.  
 La cavidad es de fácil acceso, y su destrucción por visitas incontraladas o construcciones incontroladas es grave. Actualmente se encuentra en buen estado de conservación, aunque presenta un elemento antrópico vegetal (una higuera).

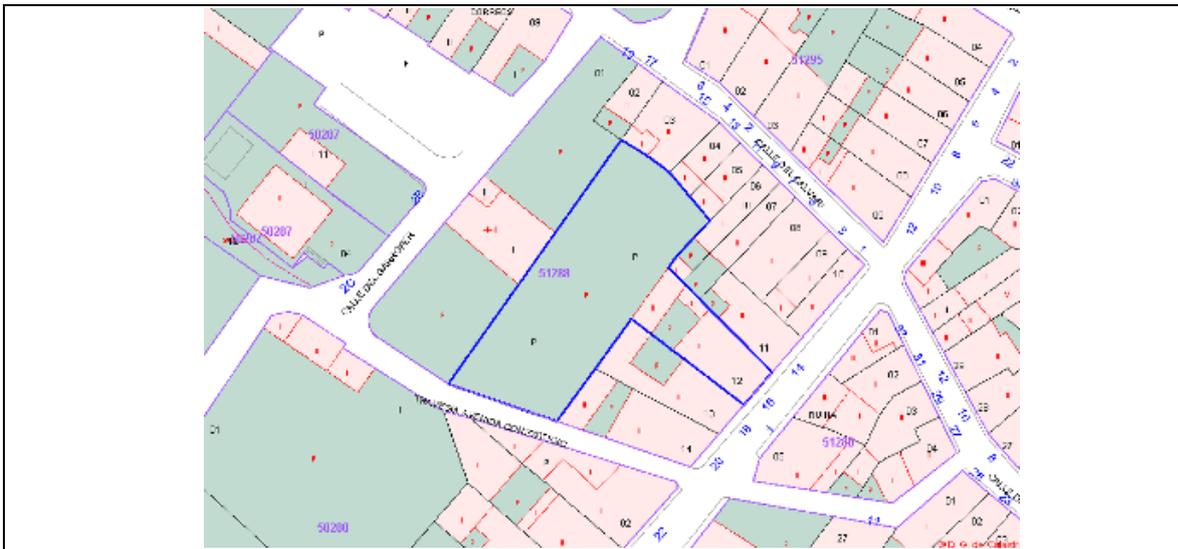
La Cova del Chileno es una cavidad dentro del casco urbano de Parcent, en el interior de un corral cuya puerta está frente al número 16 de la Avenida de Lepanto.

En las paredes se observa la existencia de esbeltos husos de corrosión, que alcanzan en varios casos el techo, con diámetros en torno al metro o metro y medio.

Un terremoto producido entorno a 1980 provocó grietas en las casa situadas sobre la cueva y hundió otra situada en la loma de enfrente.

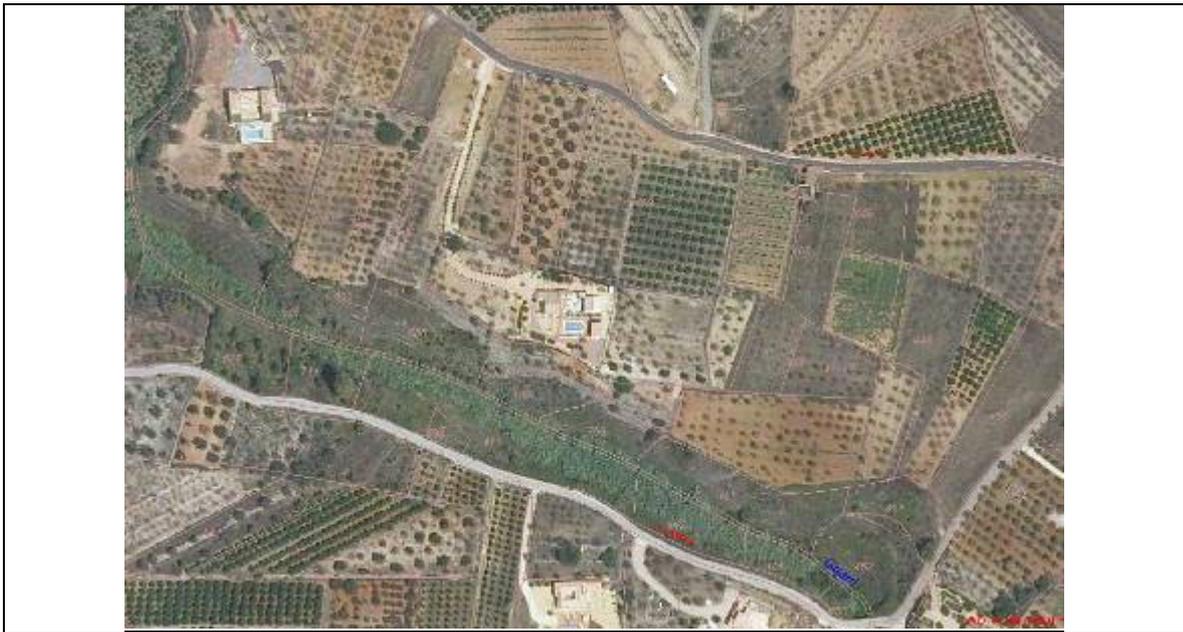
La Grieta de la Peña de los Narbones se trata de una grieta ubicada dentro del paraje Pla del Molí, frente al Abric del Banc de les Coves, en un meandro del río Gorgos, a 280 metros sobre el nivel del mar.

Se trata de una grieta de arcillas, limos y arenas con cantos sueltos. Hubiera podido ser en el pasado una sima con entrada cenital de la que se desprendió, con posterioridad al enterramiento, una de las paredes, cayendo las rocas que la conformaban junto al lecho del río. Podría ser ello la causa de que el cráneo y el ajuar se encontraran en grietas muy cercanas, pero diferenciadas y casi al aire libre por José Soler Mulet y sus colaboradores. Hemos de suponer que la muestra de restos humanos y de ajuar es casi insignificante con la que debió existir en el yacimiento. Con la pequeña muestra que se presenta debe considerarse al yacimiento como incierto dentro del conjunto de cavidades de inhumación múltiple, no debiéndose descartar la posibilidad de que se trate de un enterramiento individual con botones con perforación en -V-.

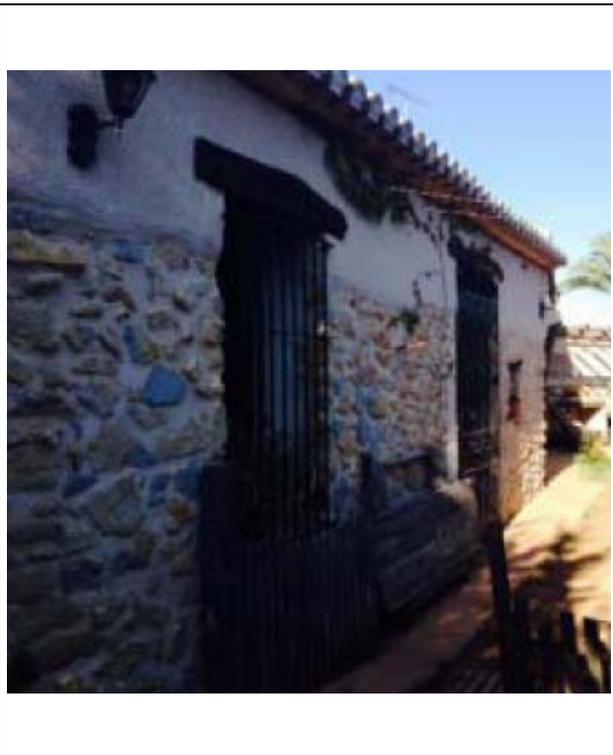
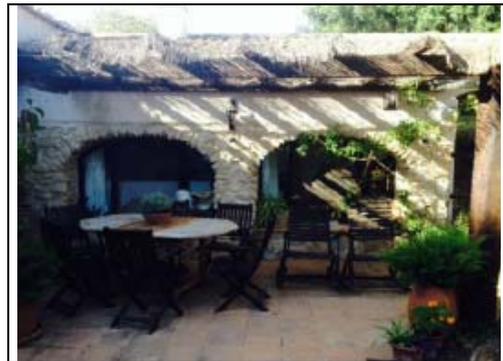
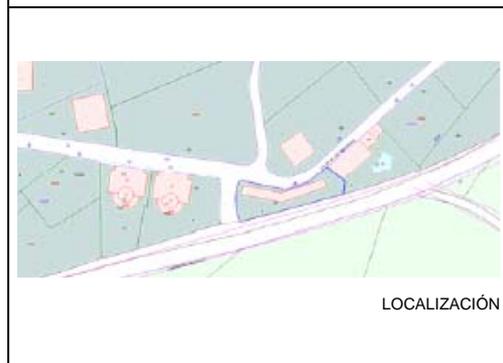
Riu-rau  
Calle Quintanes 16

EMPLAZAMIENTO Y PAISAJE:  
El Riu-Rau se localiza en Calle de Quintanes, 16

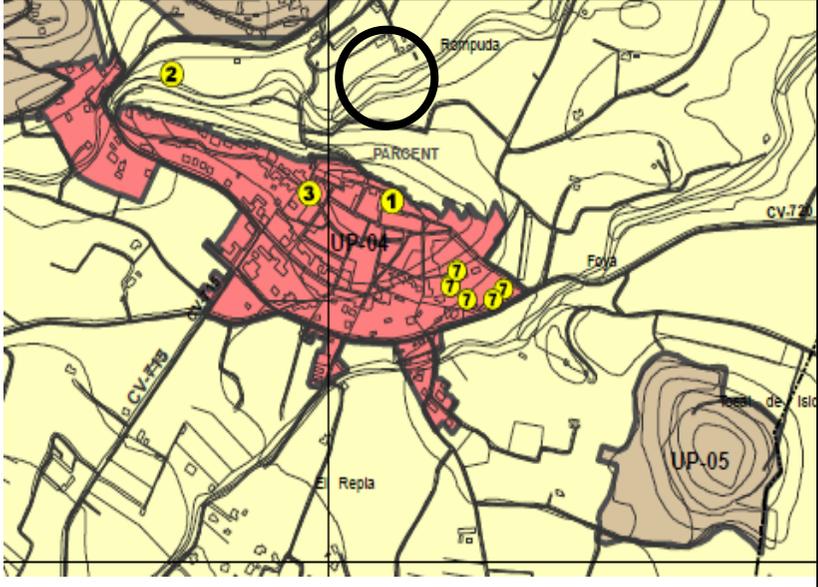
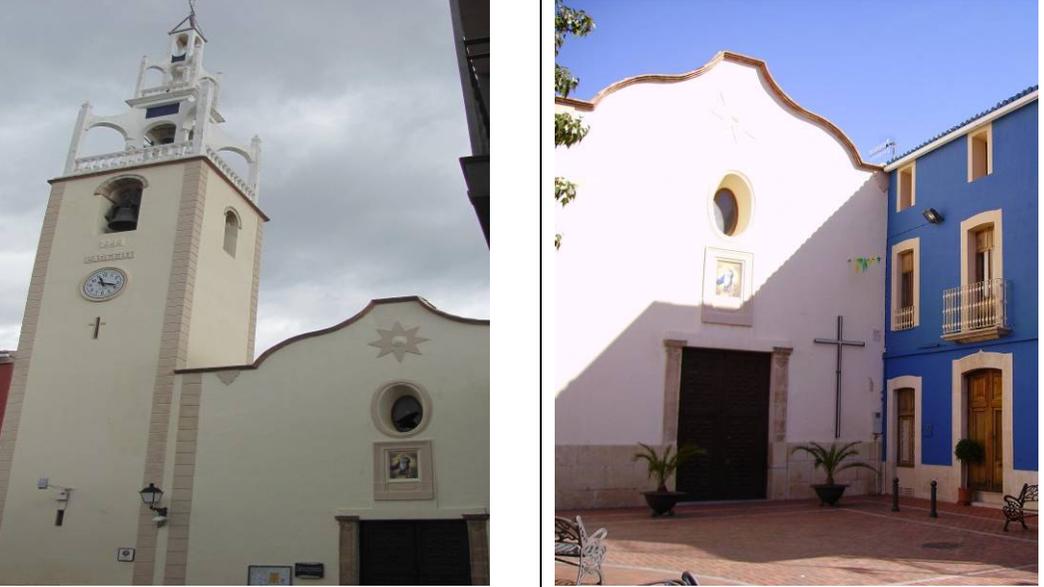
1	ESGLÈSIA DE LA PURÍSSIMA	RECURSO PAISAJÍSTICO DE INTERÉS:			UNIDAD DE PAISAJE
LOCALIZACIÓN		Religioso			UP-04
FOTOGRAFÍA

DESCRIPCIÓN	<p>El actual templo religioso de Parcent se empezó a construir a partir del año 1630, sufriendo a lo largo de la historia varias intervenciones. Se trata de un edificio de planta basilical, dividido en tres naves longitudinales, siendo de menor altura las laterales, éstas se separan de la central por medio de arcos de medio punto apoyados sobre pilares cuadrangulares, la nave central se cubre con bóveda de cañón, reforzada con arcos fajones que descargan en los pilares ya mencionados. Las naves laterales se cubren con bóveda vaída y sus tramos separados por arcos de medio punto. El mismo tipo de arco separa la nave central del ábside, que alberga el retablo, una pintura mural realizada en el año 2007, última intervención llevada a cabo en el templo. A los pies de la nave central se levanta el coro sobre el zaguán de entrada a su izquierda, en un espacio cuadrado se ubica la sacristía y a su derecha la torre de planta cuadrada, construida alrededor de 1929, que alberga el cuerpo de campanas y un original remate de formas esquemáticas, levantado en 1960, imitando el modelo de la Jara, un pueblo cercano. La fachada acoge la portada principal adintelada y enmarcada por dos pilastras adosadas realizadas en piedra de Javea, únicos restos del siglo XVII. La torre del campanario alberga tres campanas, inscritas en el Inventario General del Patrimonio Cultural Valenciano.</p>

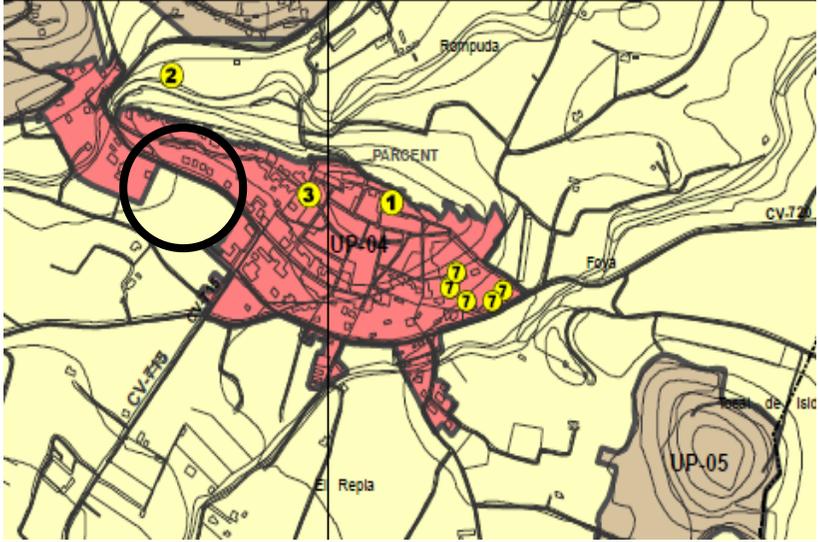
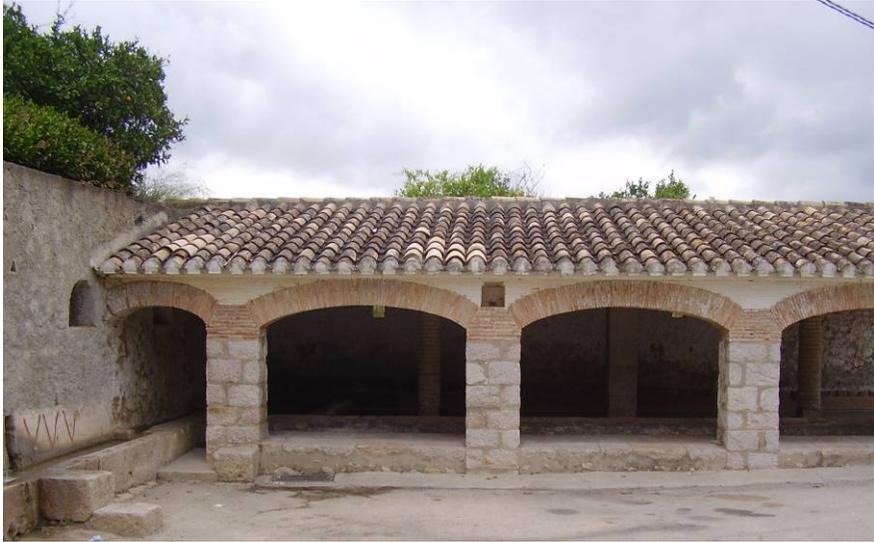
2	LLAVADOR	RECURSO PAISAJÍSTICO DE INTERÉS:			UNIDAD DE PAISAJE:
		Cultural			U.P-02
LOCALIZACIÓN		FOTOGRAFÍA

<b>DESCRIPCIÓN</b>		<p>Construcción de planta rectangular, protegida con cubierta a dos aguas. En el interior y a un nivel inferior sobre el de la calle se ubica la pila, de forma rectangular, a ambos lados presenta dos bancos corridos inclinados con losetas de piedra picada, para el lavado de las prendas. Una acequia recorre toda la construcción desde el exterior, donde recibe el agua de una fuente. Forma parte de este conjunto, un aljibe de boca a modo de capilla, realizado en mampuesto a excepción de las jambas, que son de ladrillo, sus dimensiones y composición interior nos son desconocidas, aunque intuimos su forma acampanada. Esta construcción todavía es legado árabe, el lavadero y la fuente son de épocas posteriores</p>			
<b>TIPO DE ELEMENTO</b>		Cultural			
<b>VALORACIÓN</b>		<b>Preferencia ciudadana</b>	<b>Calidad paisajística</b>	<b>Accesibilidad visual</b>	<b>VALOR PAISAJÍSTICO</b>

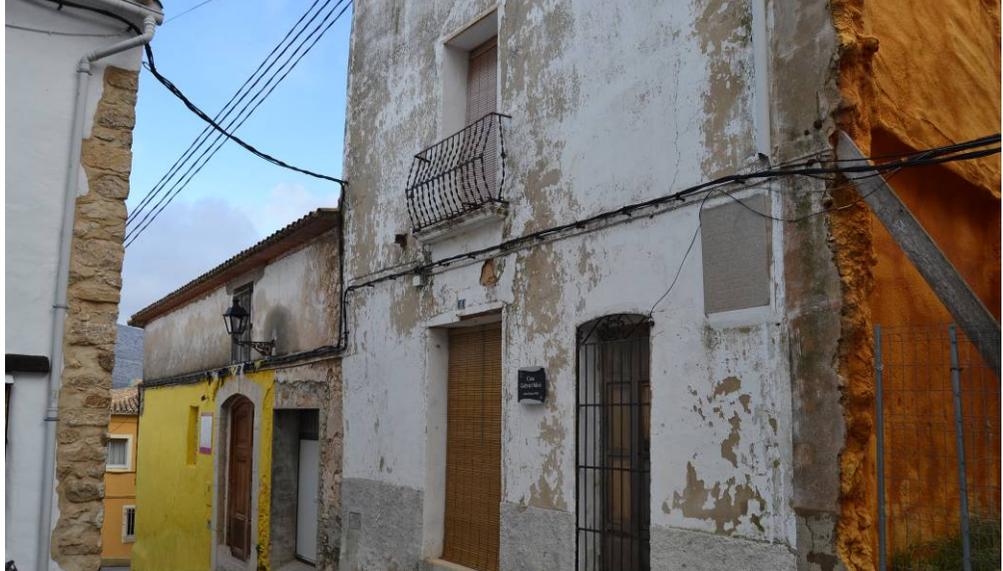
3	CASA DE GABRIEL MIRO	RECURSO PAISAJÍSTICO DE INTERÉS: Cultural	UNIDAD DE PAISAJE: U.P-04	
LOCALIZACIÓN		FOTOGRAFIA

<b>DESCRIPCIÓN</b>	Casa del siglo XVI donde Gabriel Miró escribió su libro "Del vivir". Fue adquirida por el Ayuntamiento en el año 2006 y actualmente está en muy mal estado de conservación, tanto la fachada como la estructura.			
<b>TIPO DE ELEMENTO</b>	Cultural			
<b>VALORACIÓN</b>	<b>Preferencia ciudadana</b> Media	<b>Calidad paisajística</b> Media	<b>Accesibilidad visual</b> Muy Baja	<b>VALOR PAISAJÍSTICO</b> MEDIO
<b>FIGURA DE PROTECCIÓN</b>	Carece de una protección específica dentro del municipio.			
<b>OBJETIVOS DE CALIDAD PAISAJÍSTICA</b>	Conservación y mantenimiento del carácter existente. Mejora del carácter existente a partir de la introducción de nuevos elementos o la gestión de los existentes.

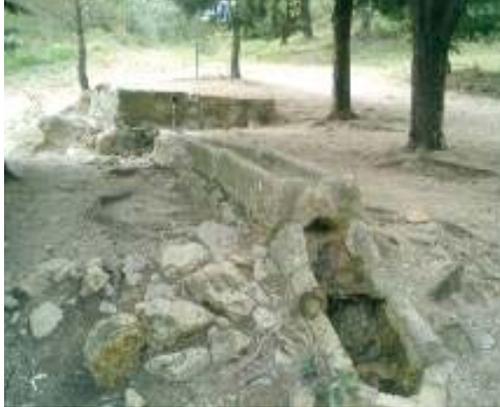
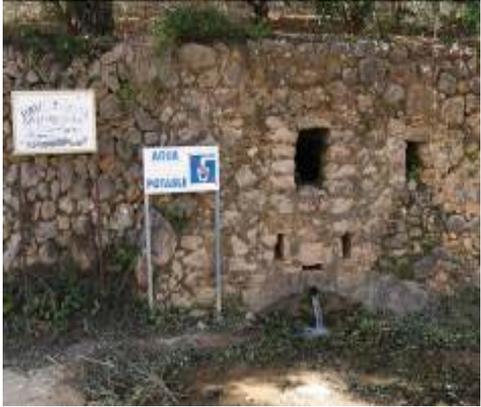
5	<b>FONTS DE PARCENT (LA FOIA, LA ROMPUDA, LES CABRES)</b>		<b>RECURSO PAISAJÍSTICO DE INTERÉS:</b>		<b>UNIDAD DE PAISAJE:</b>	
			Cultural-ambiental			
<b>LOCALIZACIÓN</b>			<b>FOTOGRAFÍA</b>

<b>DESCRIPCIÓN</b>			<p>La Foia: En un entorno privilegiado, sito en la falda del Carrascal, se encuentra la Font de la Foia, un acuífero natural que ha sido acondicionado por la mano del hombre para su uso y aprovechamiento.</p> <p>La Rompuda: Obra compuesta por el encauce de una fuente, realizado por medio de una galería construida por aproximación de hiladas. Esta fuente, que podría datar del año 1905, está inscrita en el Catálogo General del Patrimonio Cultural de la Comunidad Valenciana, como Equipamientos técnicos colectivos, Comunicaciones y Obras Públicas. Hace unos años se rehabilitó la fuente, tapando el pozo existente con hormigón, para evitar posibles problemas de contaminación</p> <p>Les Cabres: Fuente situada en la Sierra del Carrascal de Parcent. Es una fuente de agua natural que recibe el nombre del barranco del que recibe el agua. Al igual que el resto de fuentes naturales del municipio, es de gran importancia ecológica y ambiental.</p>

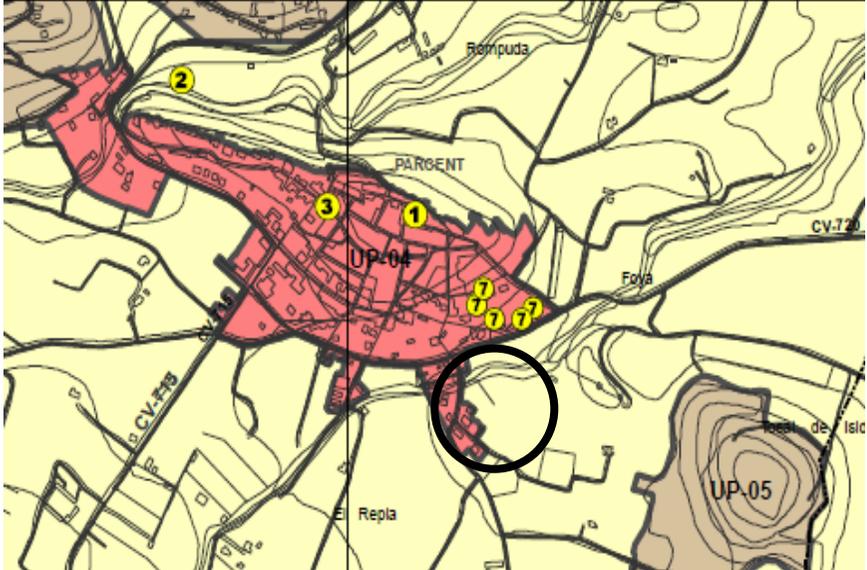
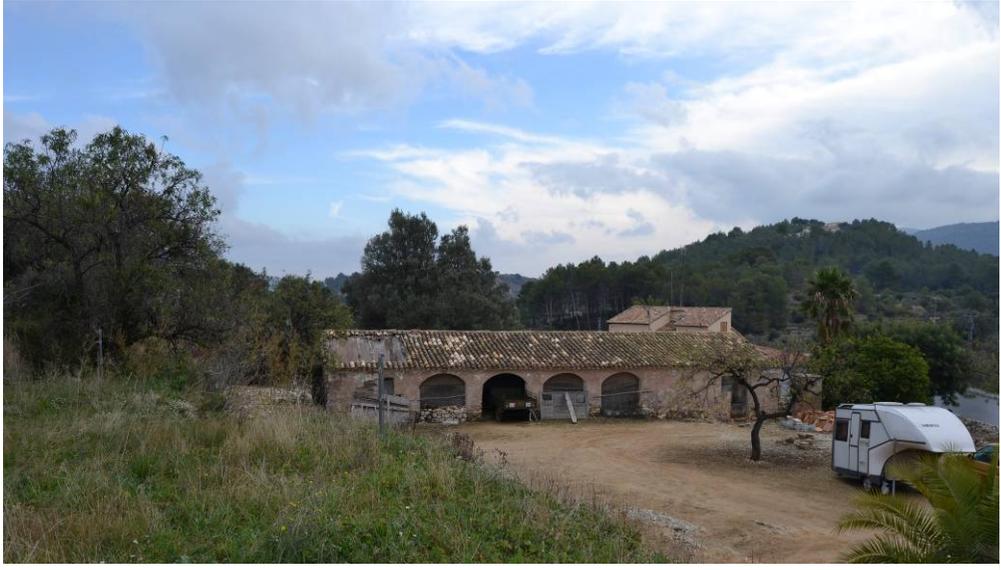
7	RIU-RAUS DE PARCENT		RECURSO PAISAJÍSTICO DE INTERÉS:		UNIDAD DE PAISAJE:	
			Cultural		U.P-04	
LOCALIZACIÓN			FOTOGRAFÍA

<b>DESCRIPCIÓN</b>			Edificio de arquitectura rural tradicional, orientado a la explotación agropecuaria. Compuesto por una vivienda principal, de tipo riu-rau, cuyo interior es desconocido, al que se le adosan, por un lado, una estructura destinada al cobijo del horno y cocina, y por otro, un cuerpo longitudinal, porticado y seriado por arcos. Edificio orientado a la explotación y elaboración, para su posterior comercialización, de la pasa, que tanto renombre internacional dio a la comarca en el siglo pasado. De este modo, la estructura longitudinal adosada a la vivienda estaría destinada al secado y almacenaje del producto descrito. Algunos de estos riu-raus están inscritos en el Catálogo General del Patrimonio Cultural Valenciano como Patrimonio Agrícola
